MAT.: Remite informe Depósito  
San Alfonso.

DE JEFE CENTRO NACIONAL DE CONSERVACION Y RESTAURACION

**INFORME SOBRE CONDICIONES AMBIENTALES EN EL DEPOSITO SAN ALFONSO DEL ARCHIVO NACIONAL EN RELACION A LA CONSERVACION PREVENTIVA DE SUS COLECCIONES.**

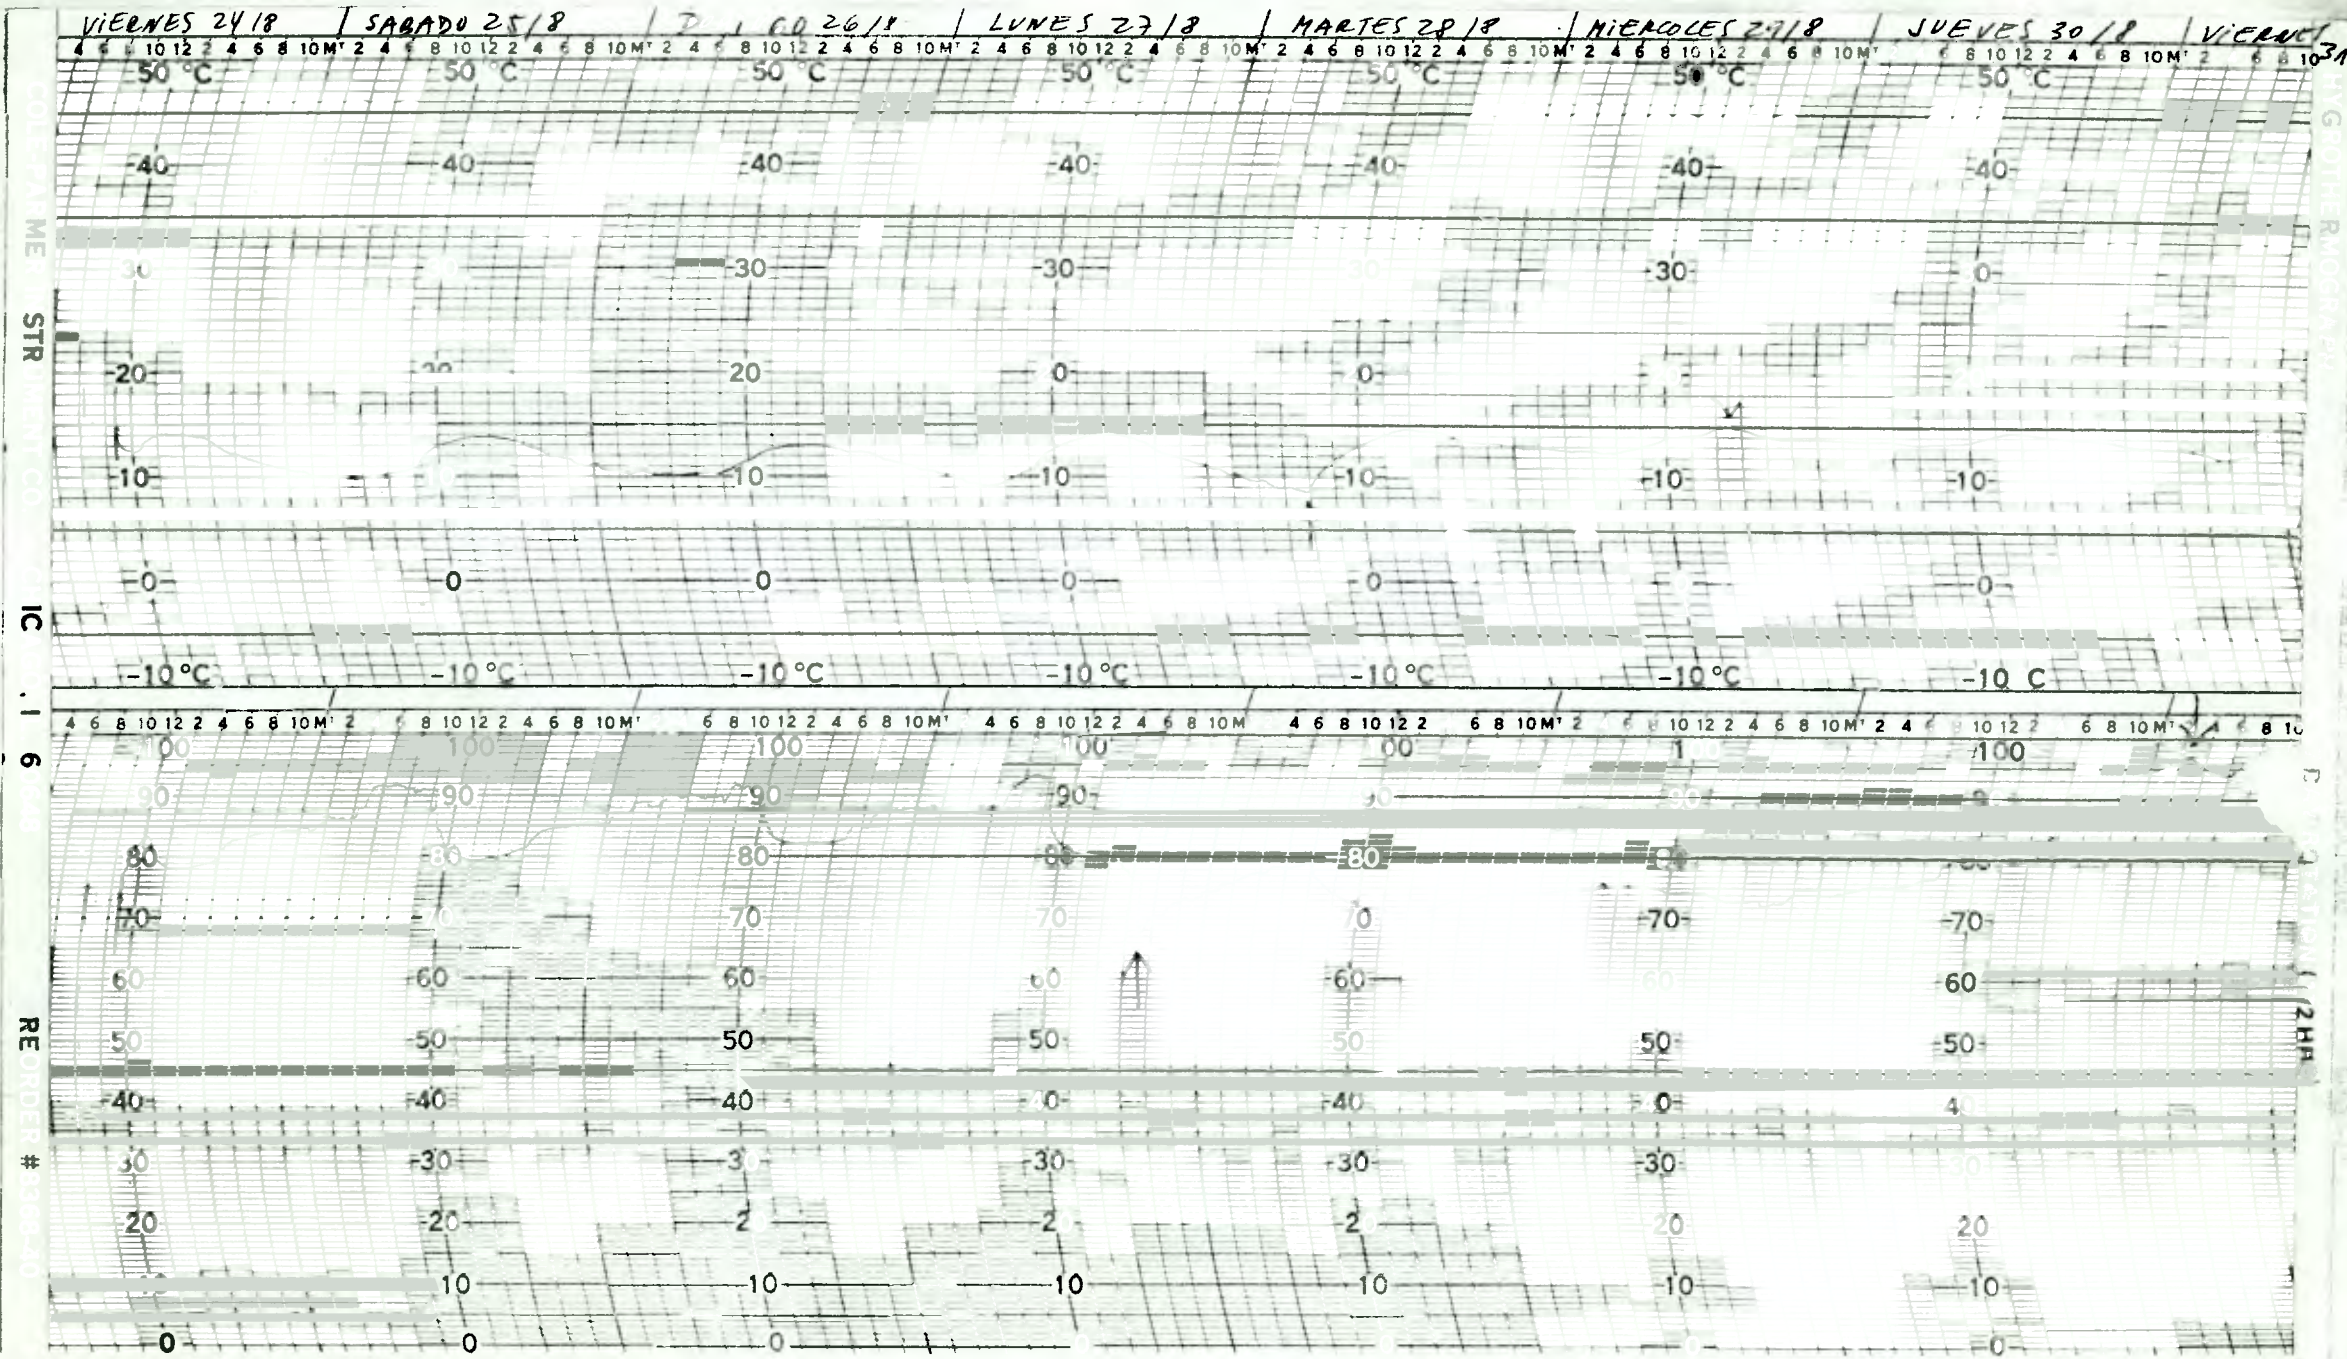
ARCHIVO SAN ALFONSO

2) Variaciones importantes de la HR y T° en un día. Se realizaron mediciones con termohigrógrafo durante la semana del 24 de a-

En un día se observa una variación de T° entre 9,5°C y 22°C = 12°C, durante el mismo día la variación HR fue entre 86% y 50% = 36%

Durante esa semana la HR llegó en un momento a 97%, similares mediciones deberán realizarse durante los meses de verano para tener una mayor visión del problema.

Las condiciones de HR y T° (a partir de las mediciones realizadas) están absolutamente fuera de las normas recomendadas internacionalmente para depósito de archivo.

El rango recomendado para este tipo de material es entre los 16°C y 21°C de T° con una HR entre los 40% y 60%, con la mayor estabilidad posible durante todo el año.

Mediciones de temperatura y humedad realizadas en el segundo piso, en la semana del 24 al 31 de agosto de 1990.-

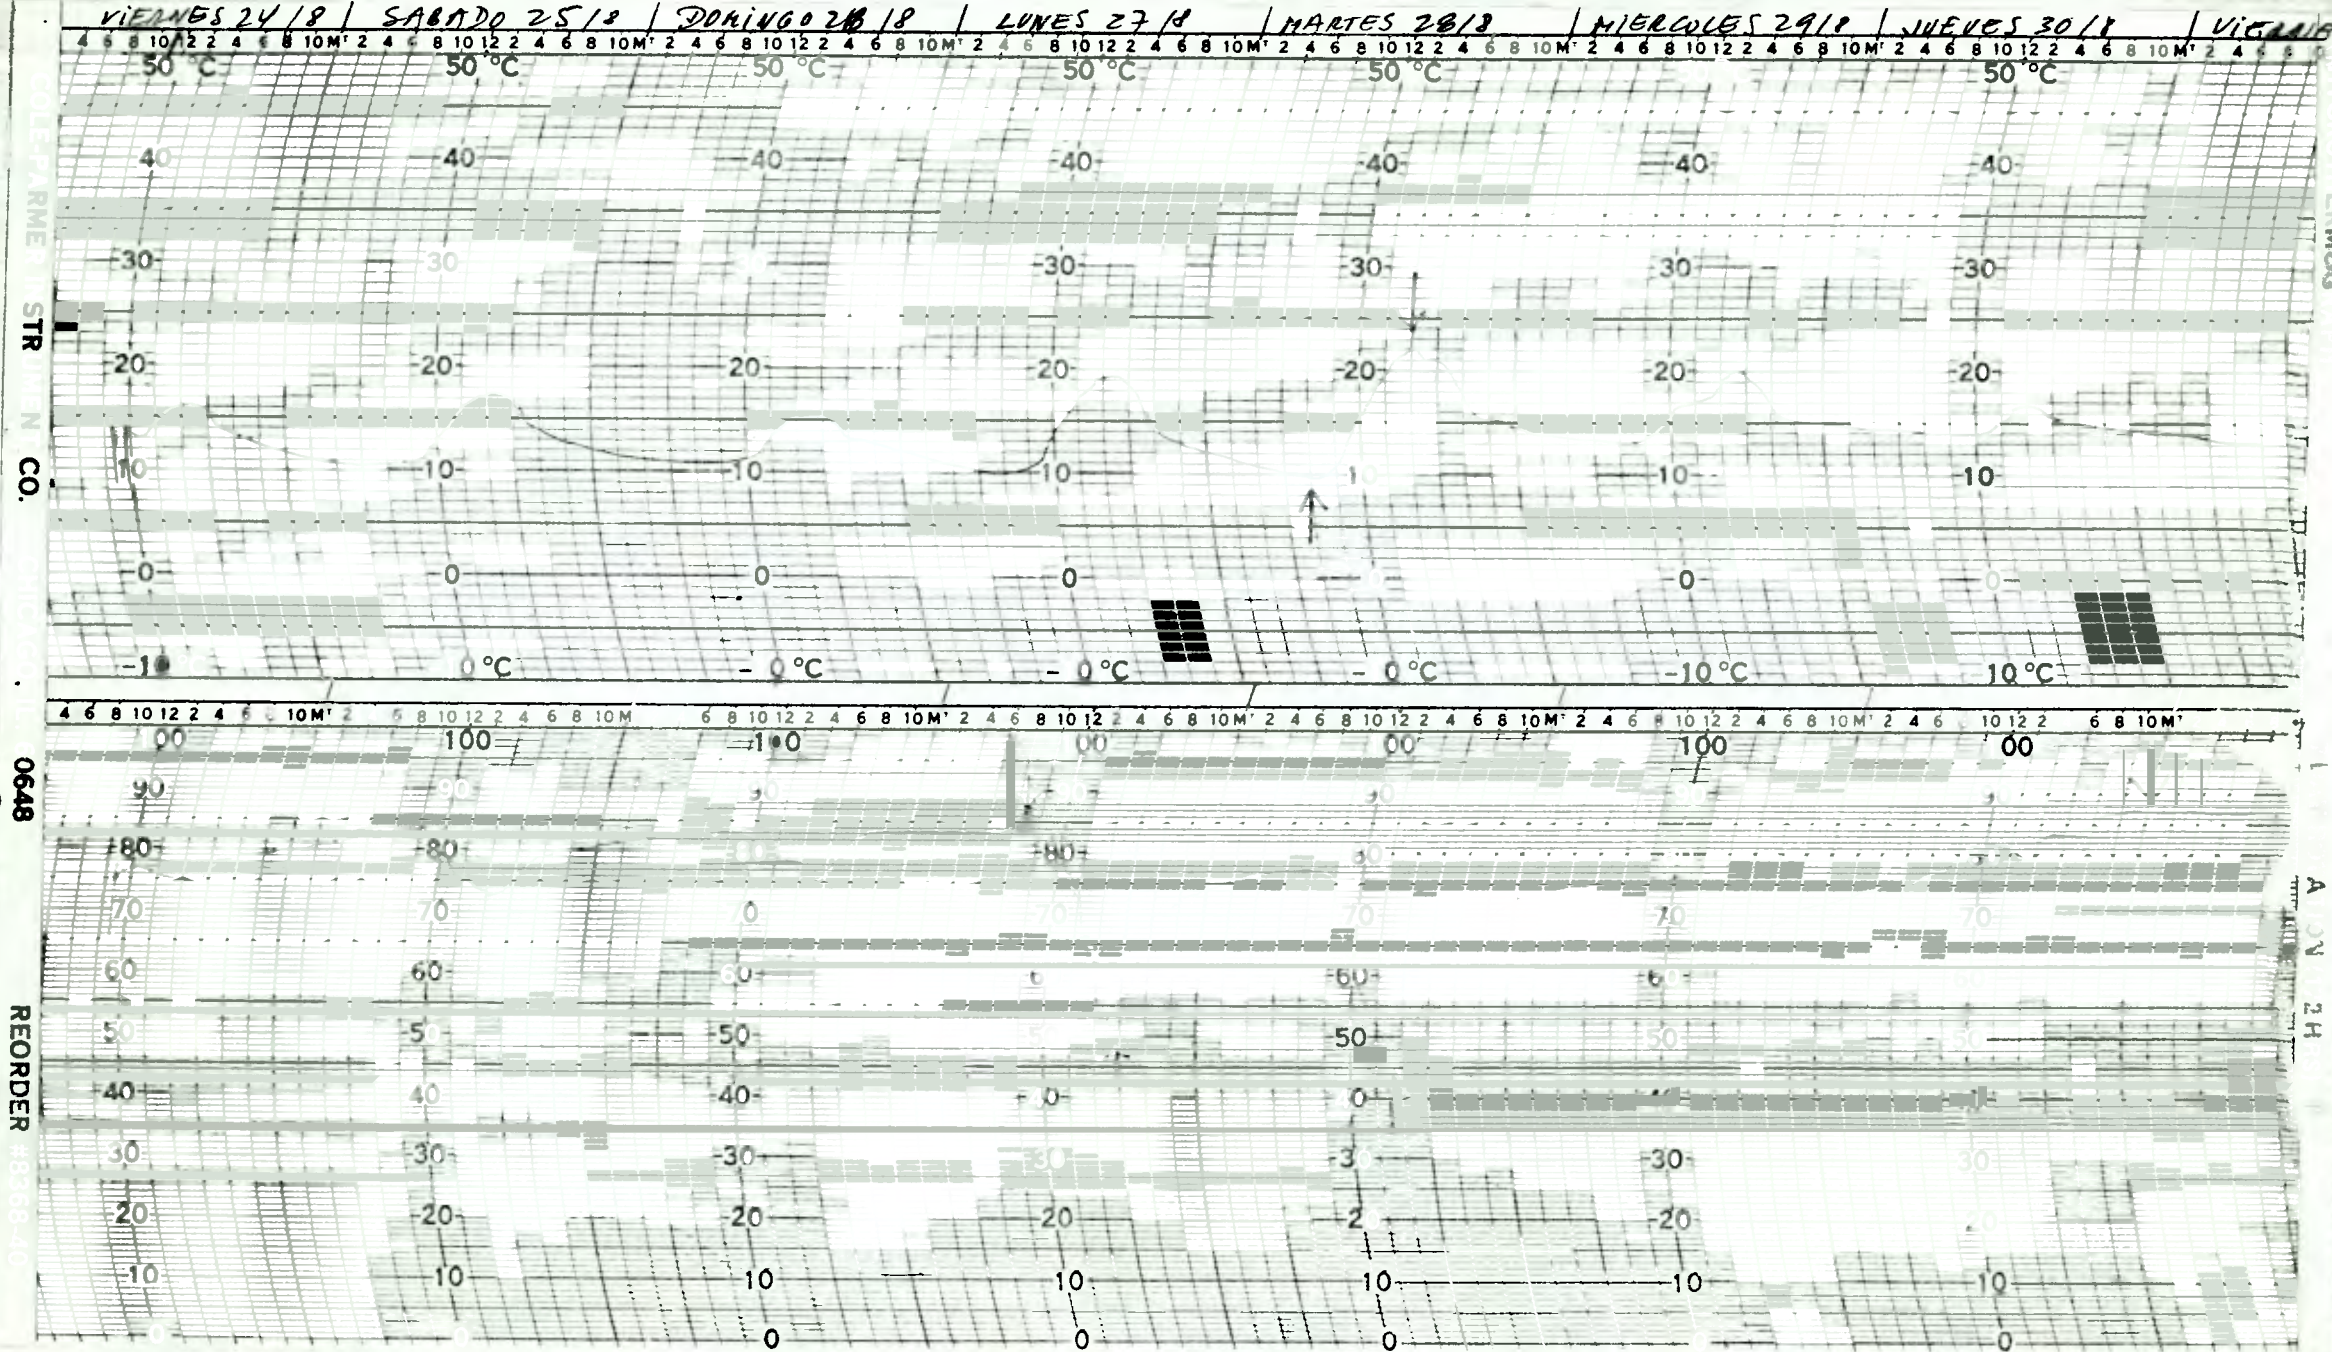
ARCHIVO SAN ALFONSO

Mediciones de temperatura y humedad realizadas en el primer piso, en la semana de 24 al 31 de agosto de 1990.

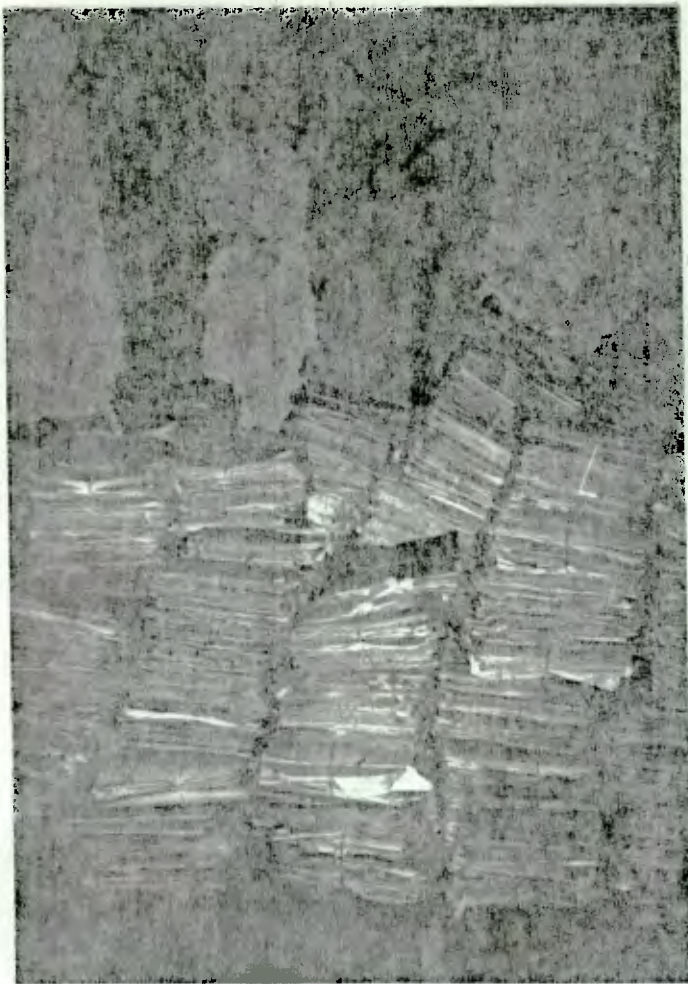
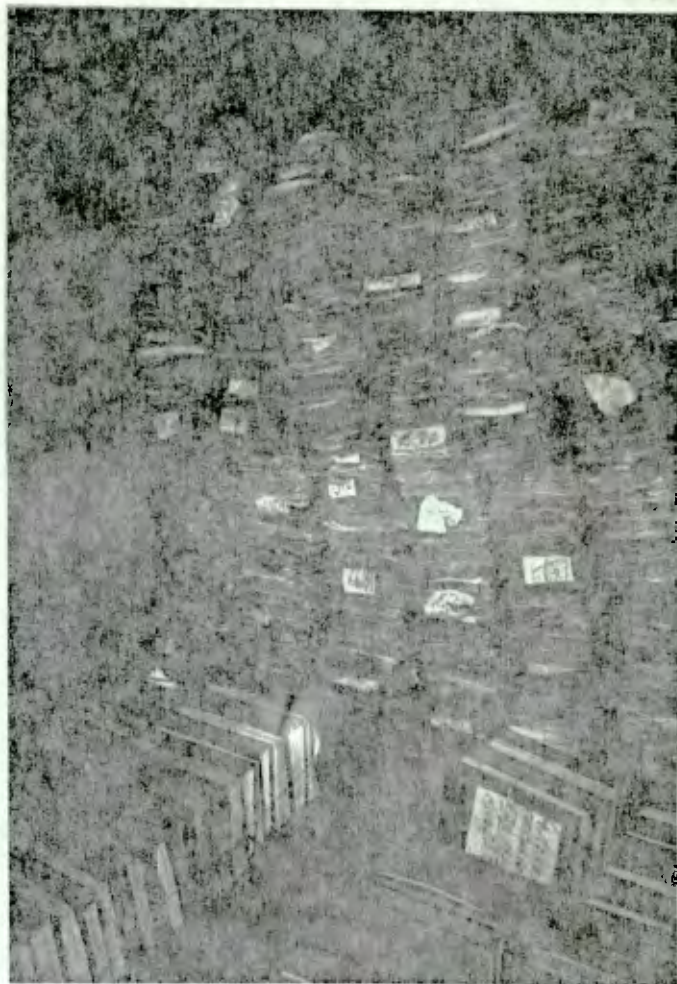
El caso de los documentos judiciales es más grave por la falta de protección y la falta de aireación entre los legajos.

Fondos judiciales sin encuadernar, expuestos a filtraciones y deterioro por mal almacenamiento.

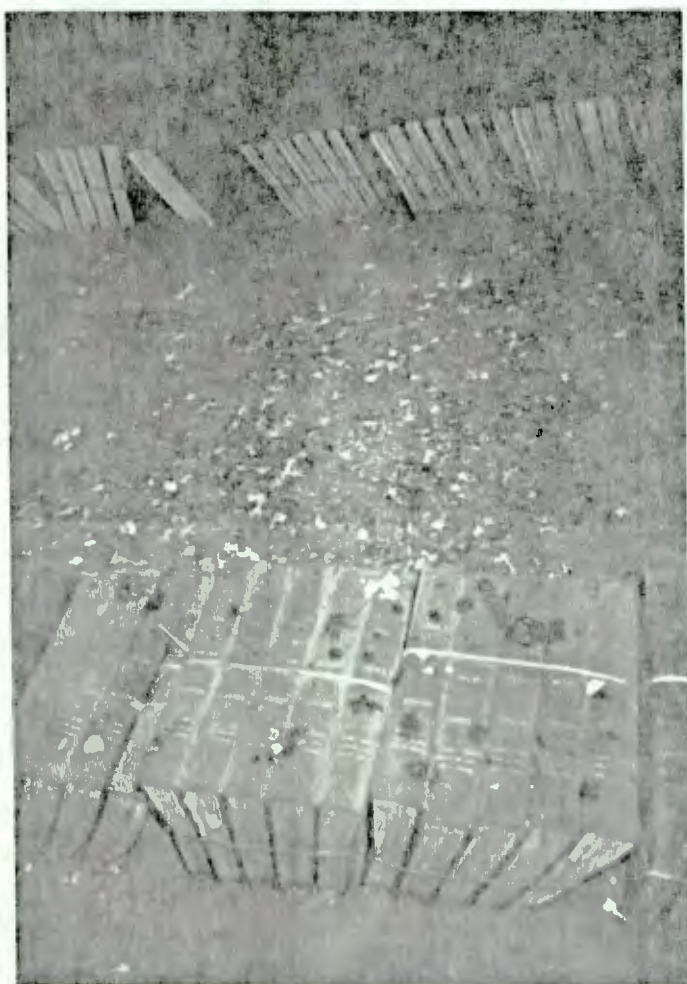
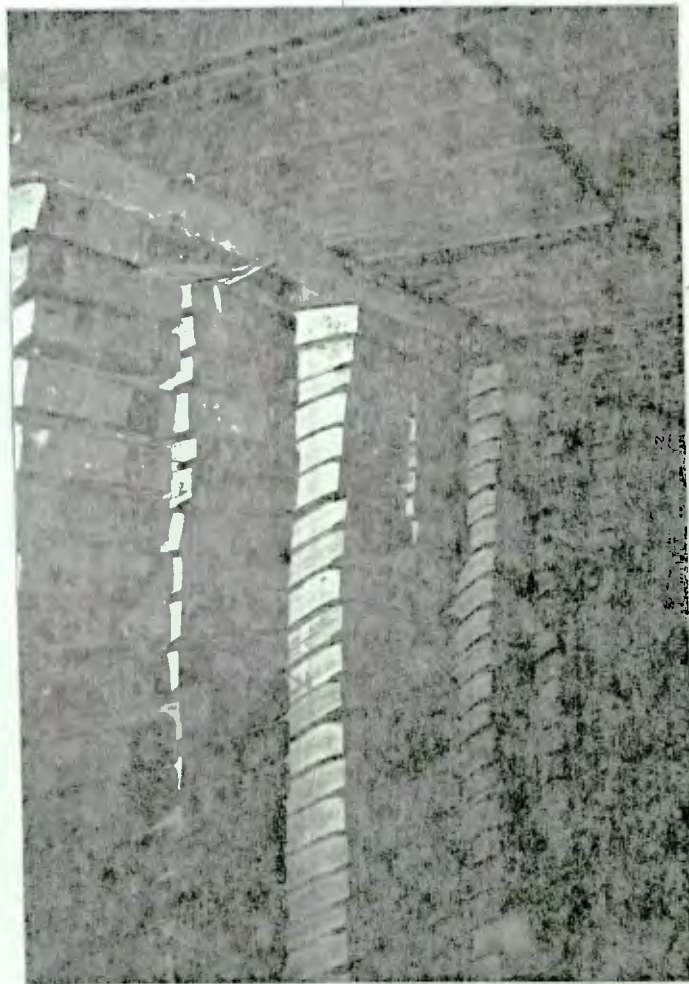
- 1) Se observa una enorme cantidad de polvo, el que proviene tanto del exterior como del polvillo que se desprende del concreto de muros y pisos.
- 2) Los orificios del edificio permiten la entrada de palomas, las que han ensuciado una gran cantidad de material documental.
- 3) En algunas áreas hay contaminación debido a entrada directa de aguas lluvias.

Carencia de estanterías y tomos expuestos al transitar de palomas.

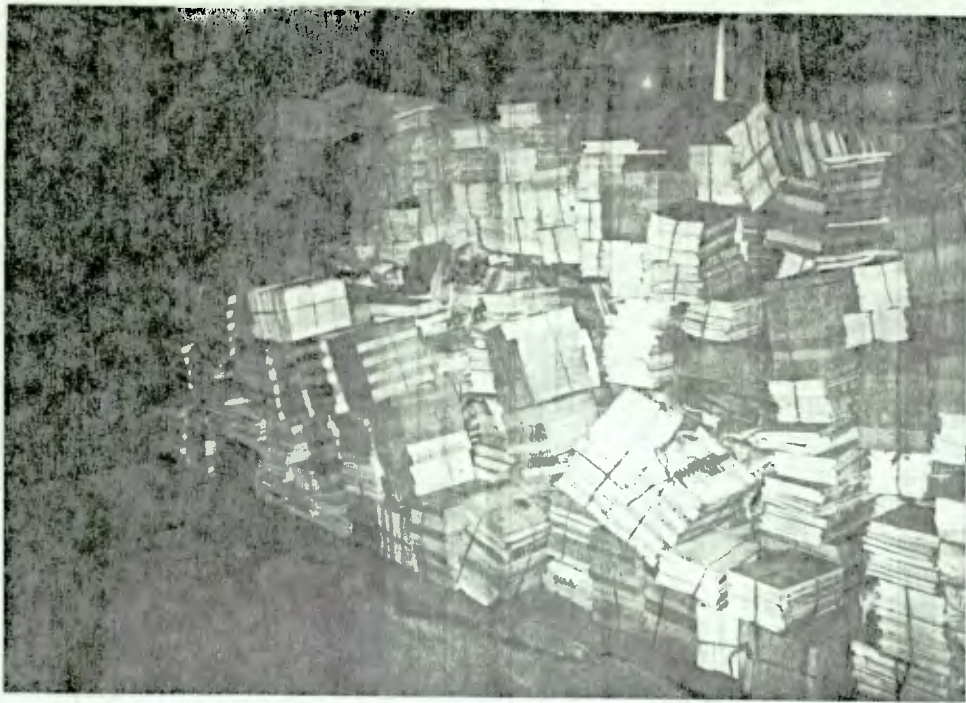
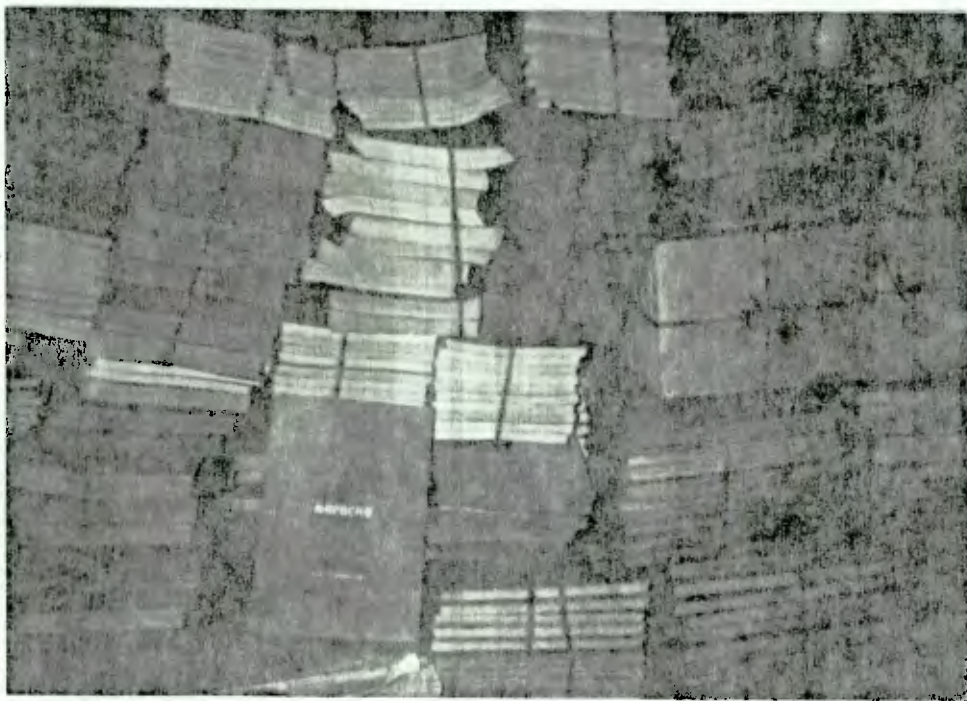
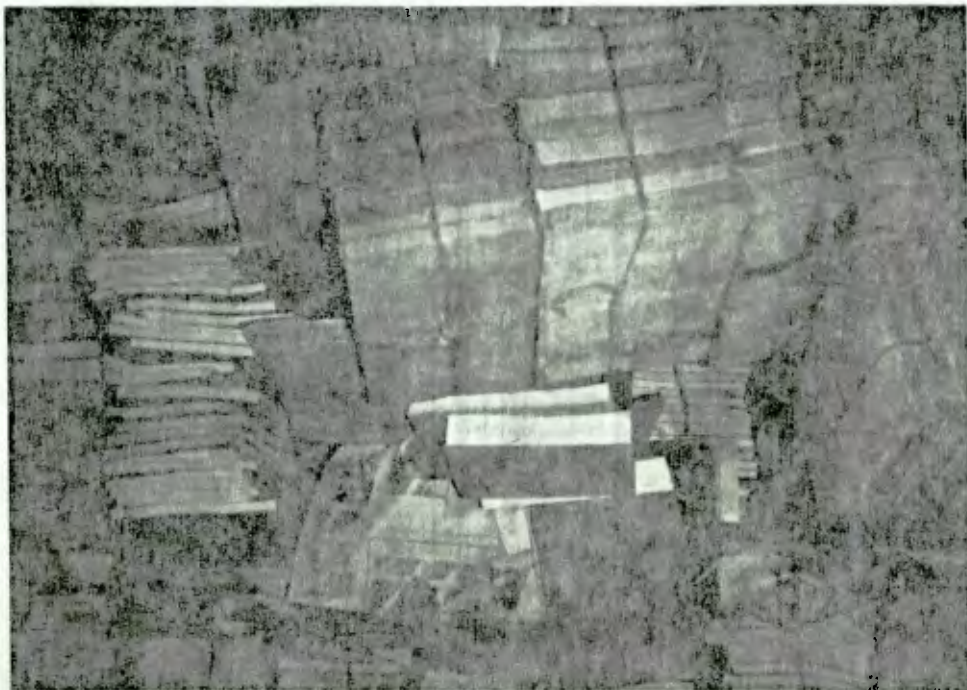
Los libros y revistas, además de muy sucios, presentan manchas de hongos ya que están ubicados en un sector de filtraciones.

Revistas sin encuadernar y sin ubicarse en estanterías, presentan varios problemas de hongo.

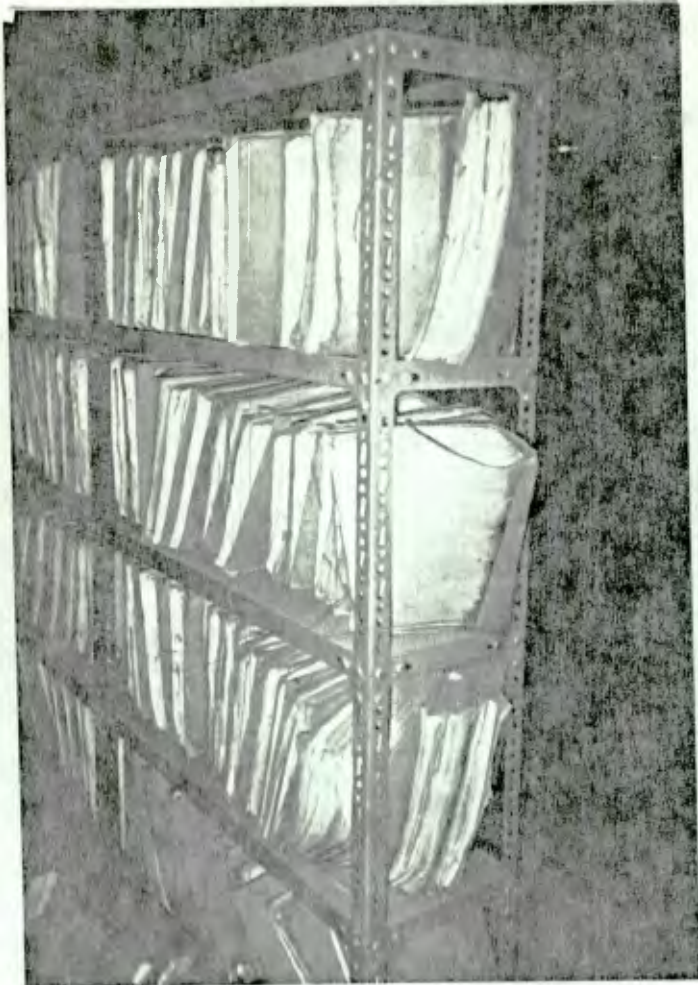
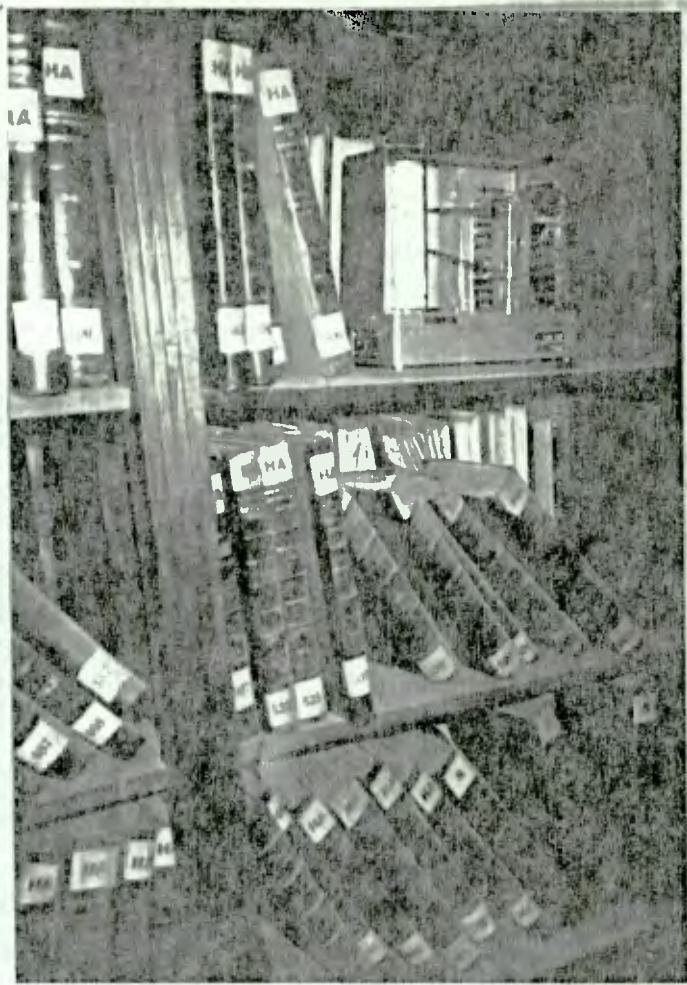
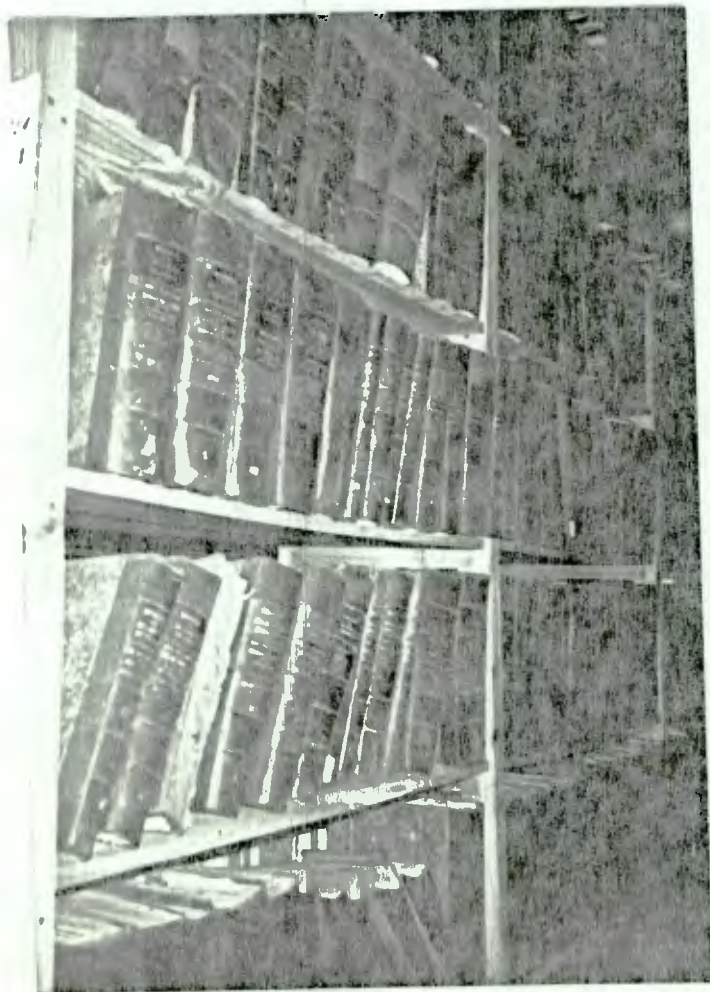
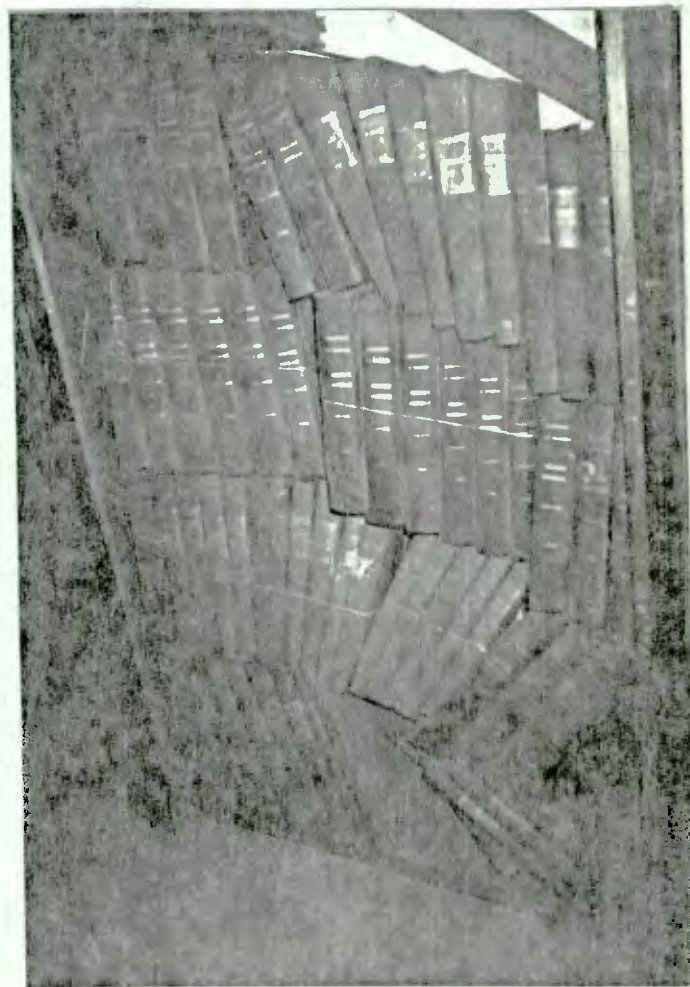
La carencia de estanterías y las inadecuadas estanterías existentes están afectando peligrosamente el material documental. Fuera de ello no permite una buena organización del archivo y racionalización del espacio, lo que a su vez, es causa de deterioro pues lleva a una mala manipulación del material.

Carencia de estanterías y estanterías inadecuadas afectan peligrosamente el material documental, fuera de ello no permiten una buena organización, lo que conlleva a mayor daño por mala manipulación del material.

Debe contemplarse aislación del edificio, terminaciones adecuadas y buenas estanterías.

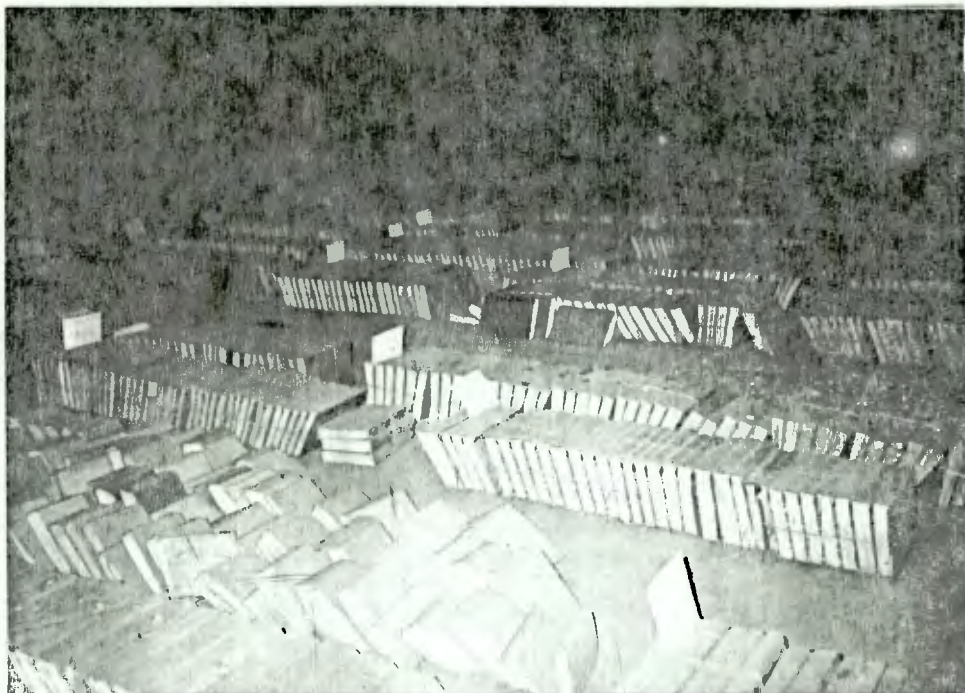
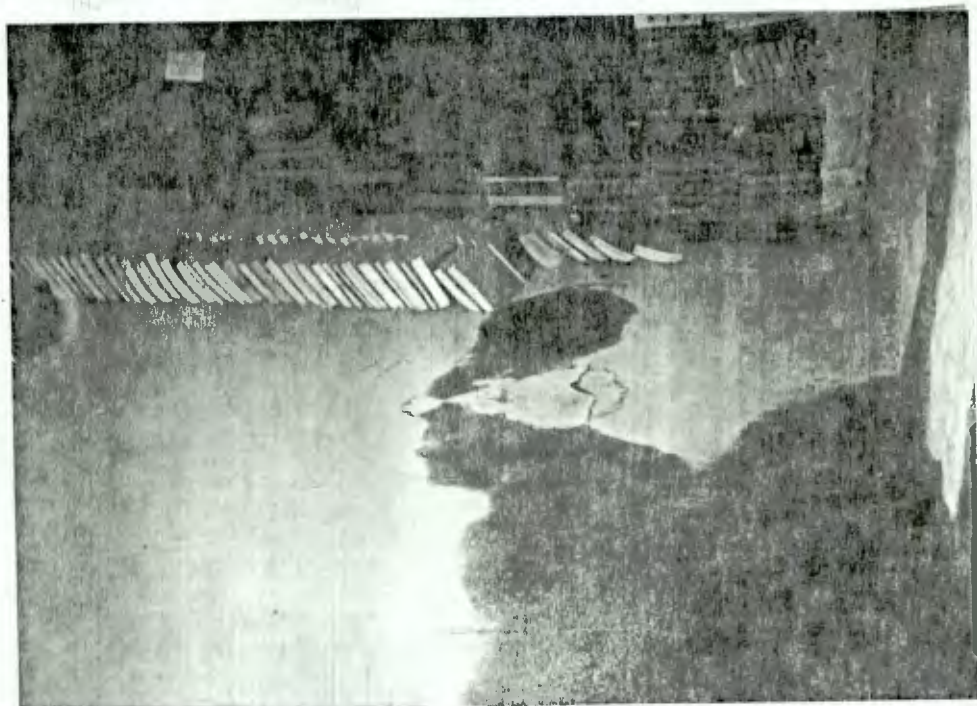
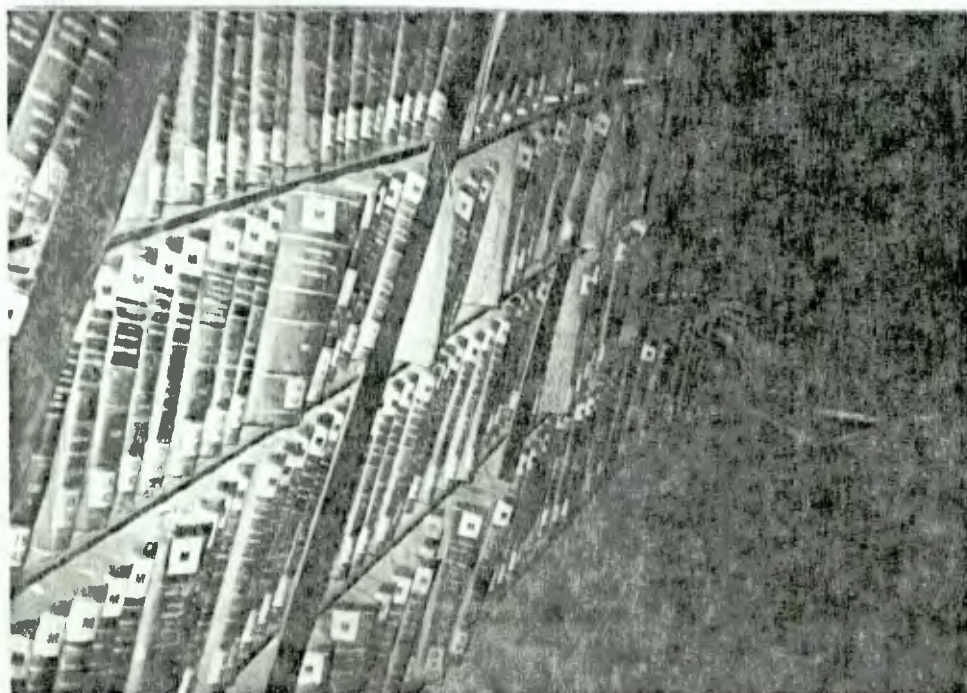
La mayoría de las estanterías existentes son de madera, en malas condiciones, muchas de ellas colapsadas desde el terremoto del año 1985.

Carencia de estanterías, como estanterías colapsadas provocando serios problemas a tomos y libros.
